# SU POLİTİKALARI DERNEĞİNDEN AÇIKLAMA ;

## Böyle köprüye yol dayanmaz ,ilk taşkında çöker

21 Nisan 2022

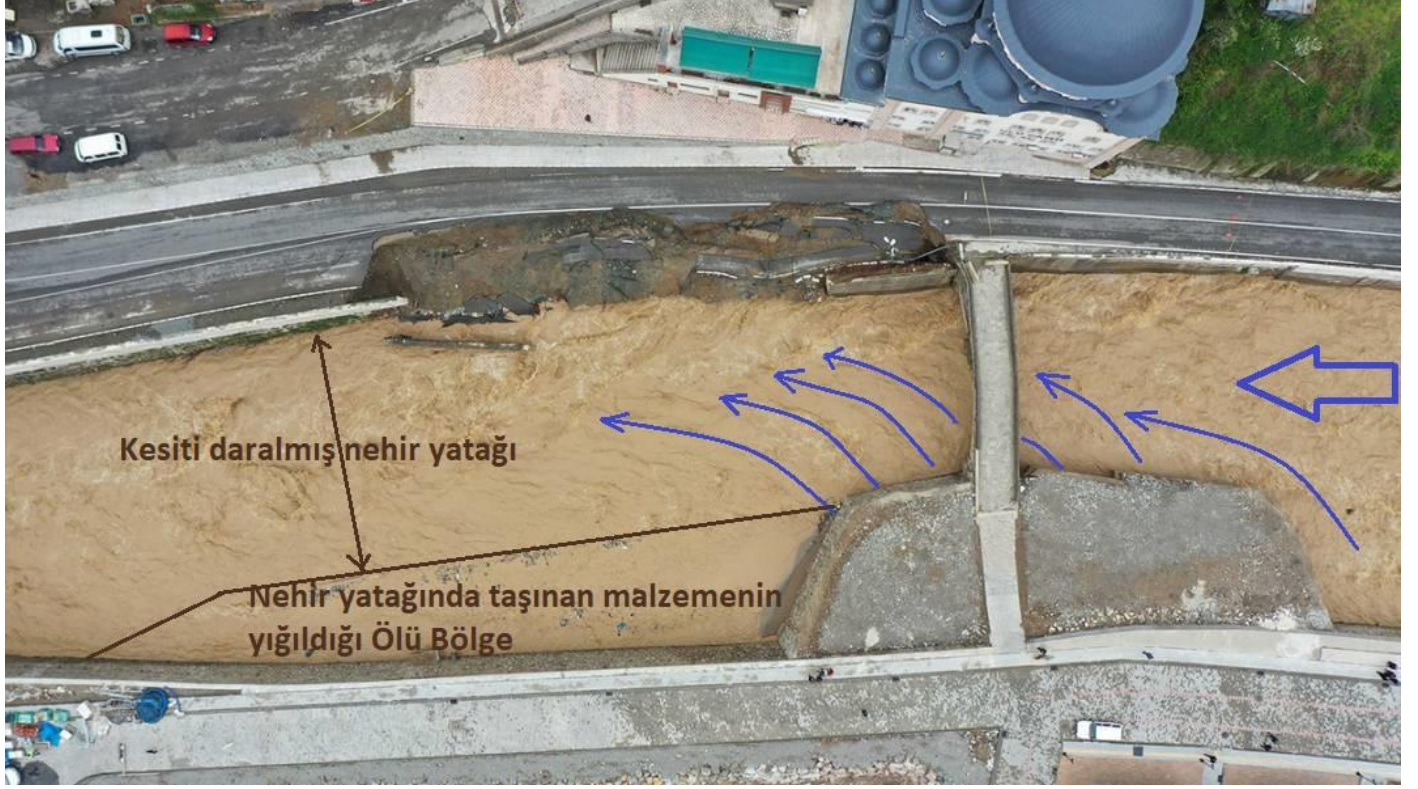
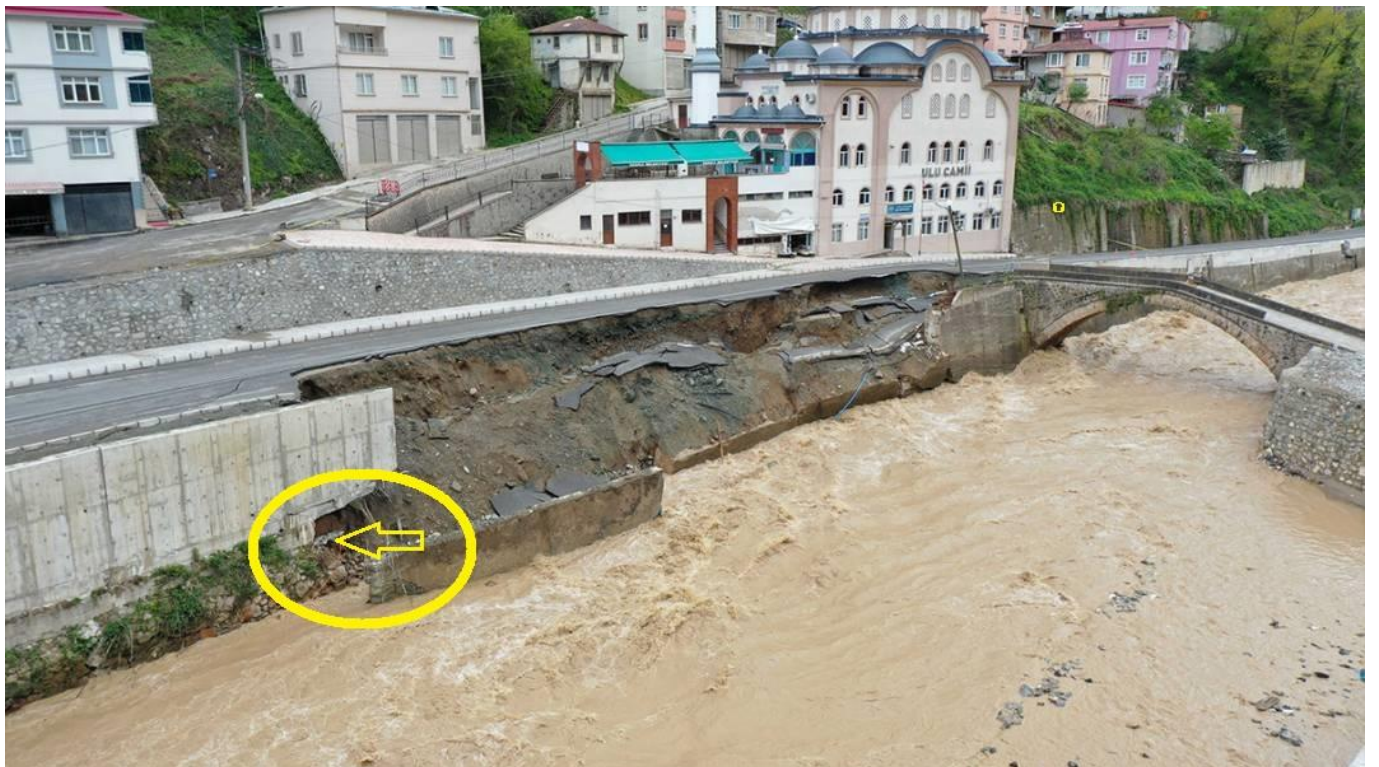
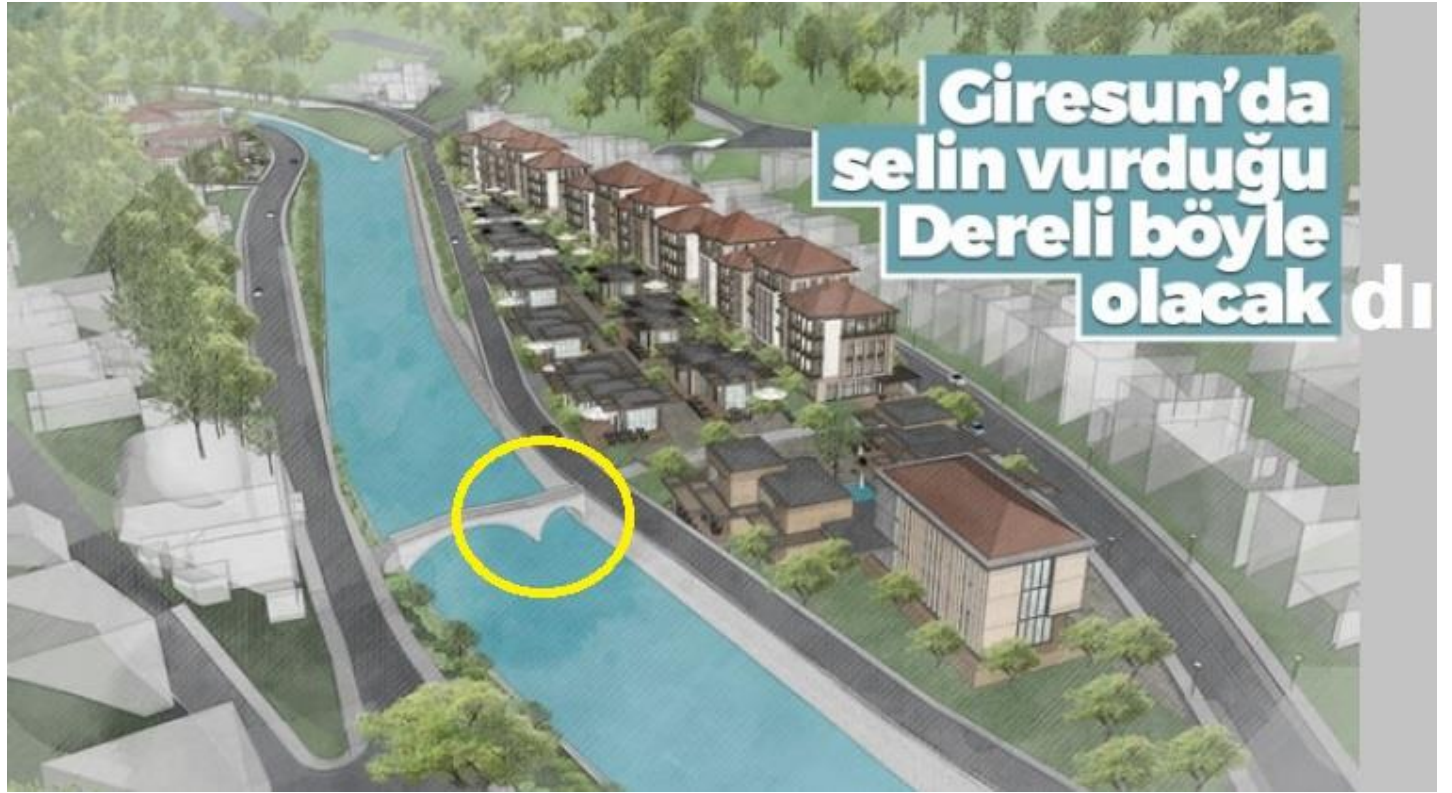
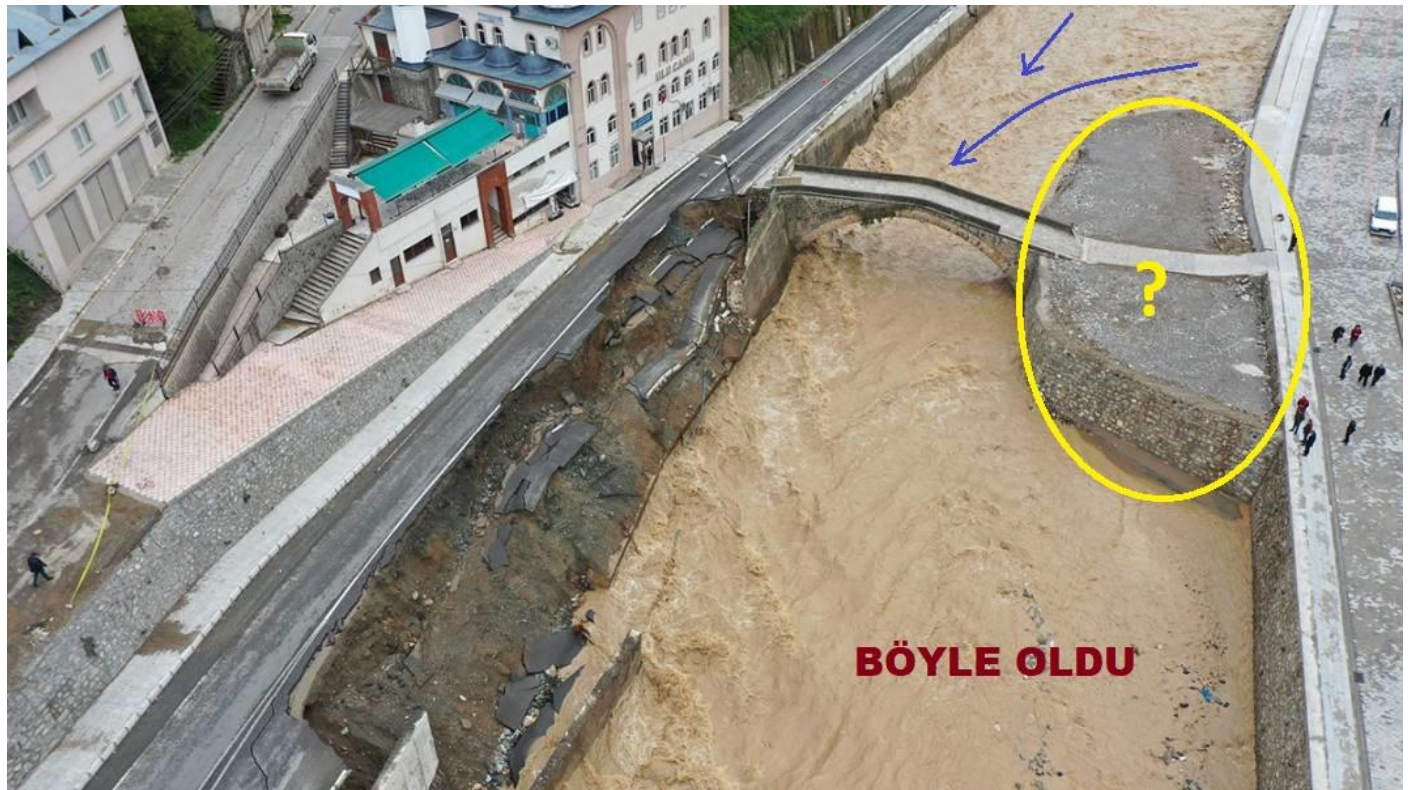
Giresun'un Dereli ilçesinde, ani kar erimesi ve sağanak sonrası Aksu Deresi taştı. Derenin taşması sonucu kara yolu çökerken, Dereli Taş Kemer Köprüsü'nde de hasar meydana geldi. Aynı bölgede 2020 yazında da sel felaketi yaşanmış 5'i asker olmak üzere 11 kişi hayatını kaybetmişti.

Dereli'de 2020 yılında yaşanan taşkın sonrasında dere yatağı düzenlenirken büyük bir mühendislik hatası yapılarak köprü bölgesinde yatak kesiti daraltılmıştır. Bu daralma ilk taşkında karşı sahildeki yolun istinat duvarının altını boşaltmış ve yolda çökmelere neden olmuştur.

Dere Yatağındaki köprü, menfez açıklıkları uygun projelendirilmeli ve birikintiler sürekli temizlenerek açık tutulmalıdır.

2-zellikle Karadeniz'e aılan derelerde nehir yatađı kesiti, denize ıkıř ađızları ve kprlerin aıklıkları ile menfezler kontrol edilerek aık olmaları sađlanmalıdır.
